PREDMET: Demanti

We supply to Lager d.o.o. our 1012T mobile crusher model in a kit form comprising the sub components of this model, for assembly locally in Bosnia.

On date February 3rd, I accompanied LAGER staff to visit a customer and his 1012T/LAGER500 crusher, ser. no: 07-1262-848, on demand of the customer.

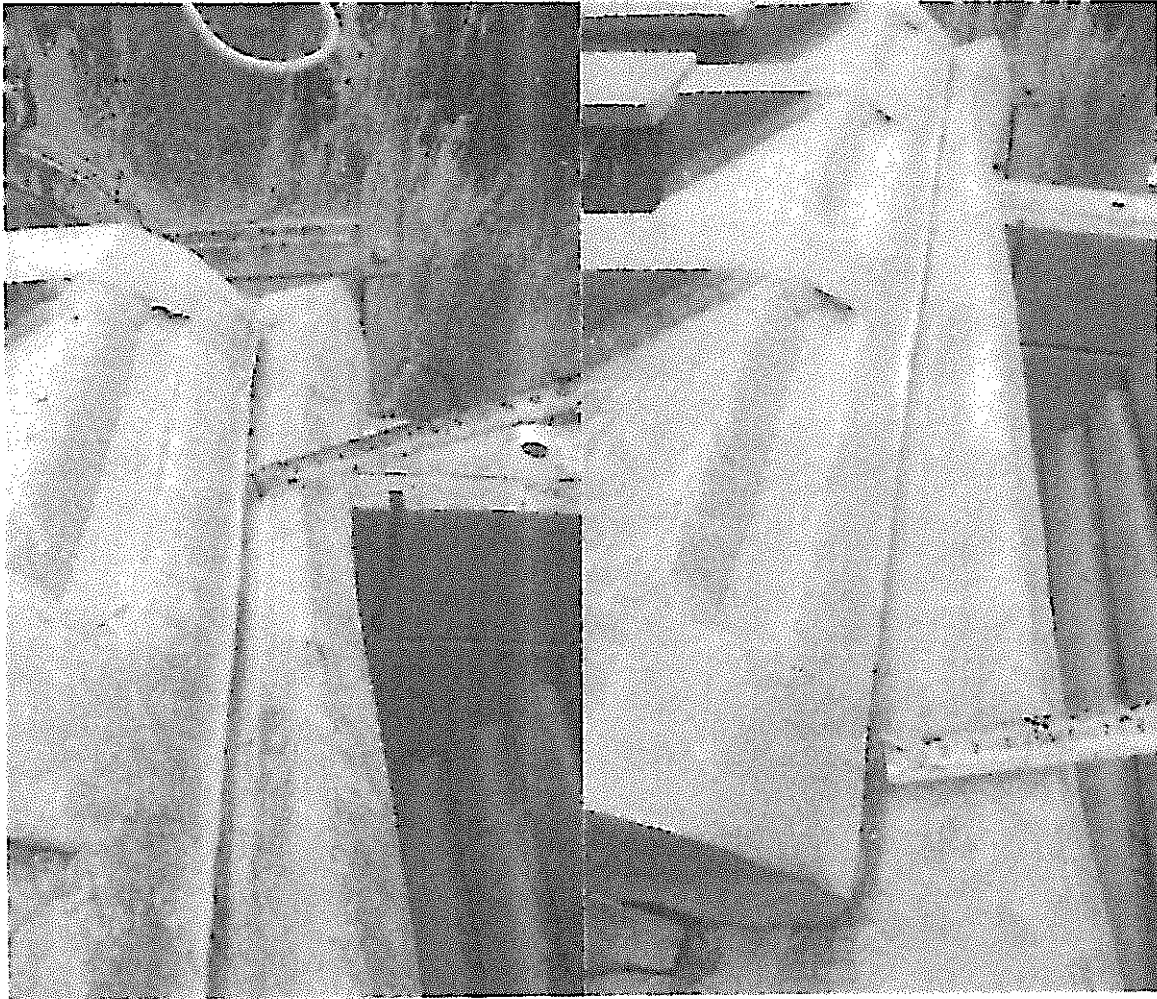
The hammers were wore past the Tesab recommendations for turning.

Grede su previse potrošene, prije nego ih je trebalo okrenutu, preko dozvoljene granice nego što to Tesab preporuča.

The over wear of hammers was exposing the rotor and protector plates to exposure to large rocks and vibrations, imbalances and impacts not within design limits.

Previše istrošene grede su izložile šasiju rotora i zaštitne ploče direktnom udaru od strane velikih stijena i vibracije, disbalans i udare na mjestima izvan dozvoljenih granica.

And crucially these were not Tesab original hammers but from a local supplier. This fact, will in all instance void crusher warranty.

I krucijalna stvar pored svega je da to nisu bile originalne Tesab grede, nego od lokalnog dobavljača. Ova činjenica, u svakom slučaju dovodi do gubitka garancije.

We have stressed the need to fit Tesab hammers and we have offered the HI CHROME option.

Mi smo ukazali na činjenicu da je potrebno instalirati originalne Tesab grede i predložili smo da se ugrade opcionalne "visoko kromske" grede.

- ☒ Recommend to level machine, feed from rear to balance material flow, use the Tesab Hi Chrome 27% chrome hammer, turn hammers with at least 40mm remaining.
-

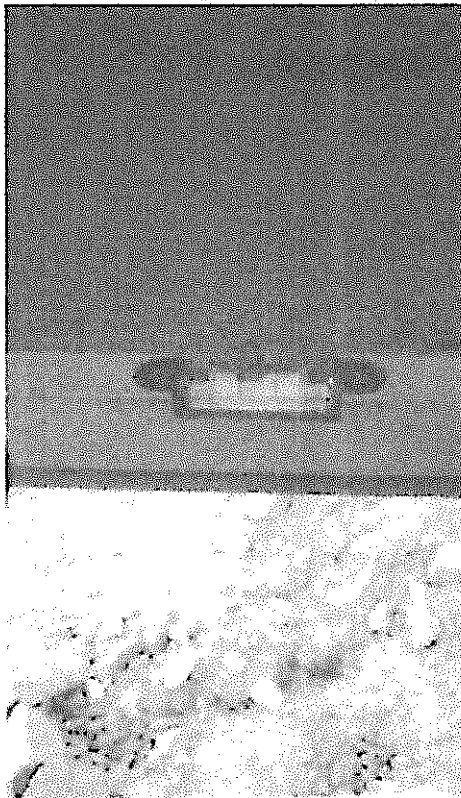
Also the crusher was not level across the crusher axis and as a result material was entering the crushing chamber on one side.

Također, drobilica nije bila izravnata po poprečnoj osi i kao rezultat toga materijal je ulazio u mlin samo sa jedne strane.

This was compounded by the fact that the loading excavator was positioned on this same side and so as a result the bulk of material and fines was entering the crusher chamber on one side and causing imbalance and uneven wear to hammers. Also the excavator was too low so operator could not see into feeder hopper.

To je upareno sa činjenicom da je bager pozicioniran na toj istoj strani pa kao rezultat toga je većina materijala, kao i puno nule, ulazilo u drobilicu samo sa jedne strane i uzrokuju disbalans i neravnomjerno trošenje greda. Također bager je postavljen pre nisko, tako da operator nije mogao vidjeti u usipni kaš.

Recommendation: Excavator should be positioned to the rear of the hopper or at least make sure to feed to the rear to allow material and fines to spread evenly as it moves down the feeder. Also excavator should be at a height where the operator can clearly see into the hopper. I.e./ the excavator in this scenario would need to be raised on a ramp approx. 1-2 metres higher.

Preporuka: Bager bi trebao biti pozicioniran na stražnjoj strani koša ili barem bi trebalo osigurati da se materijal dozira na stražnji dio koša kako bi se omogućilo materijalu da se raspoređi podjednako također i sitnom materijalu da se raspoređi po dodavaču ravnomjerno. Također bager trebao biti na visini na kojoj operator može jasno vidjeti u koš. Npr. bager u ovom slučaju bi trebala podignuta na rampu cca. 1-2 metara više nego sada.

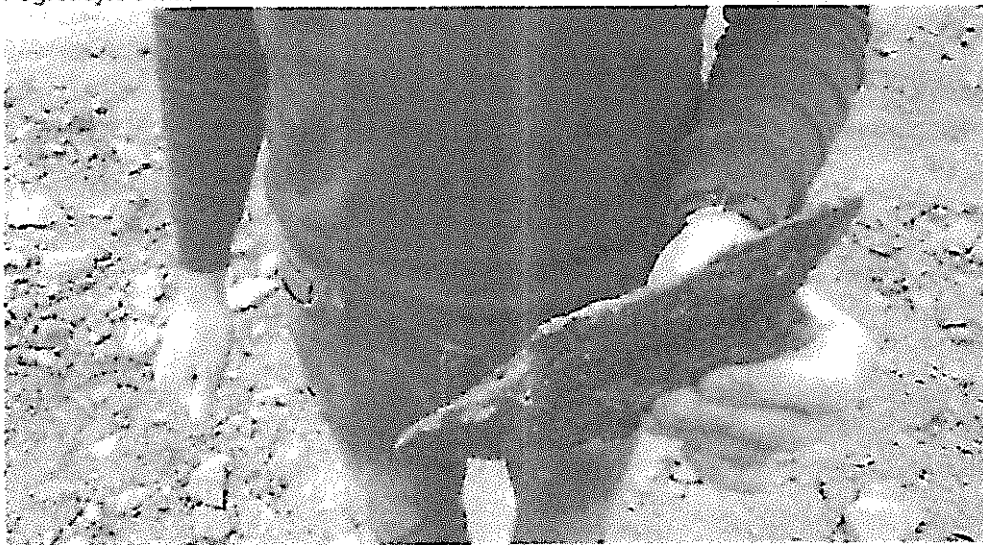
Indents on the discharge belt. From what I seen on site the main factor for this is likely the very sharp, elongated stone, getting exposed to the belt below the crusher as the crusher is at a very wide setting, 80mm CSS in order to make rail ballast.

Oštećenja na glavnoj traci. Prema onome što sam vidio na licu mjesta, glavni faktor za to je vjerovatno vrlo oštar, izdužen kamen, uzimajući u obzir izloženost trake ispod mlina krupnom materijalu, jer je mlin široko podešen, 80mm donja zavjesa kako bi dobili željeznički balast.

See below picture.

Pogledajte sliku:

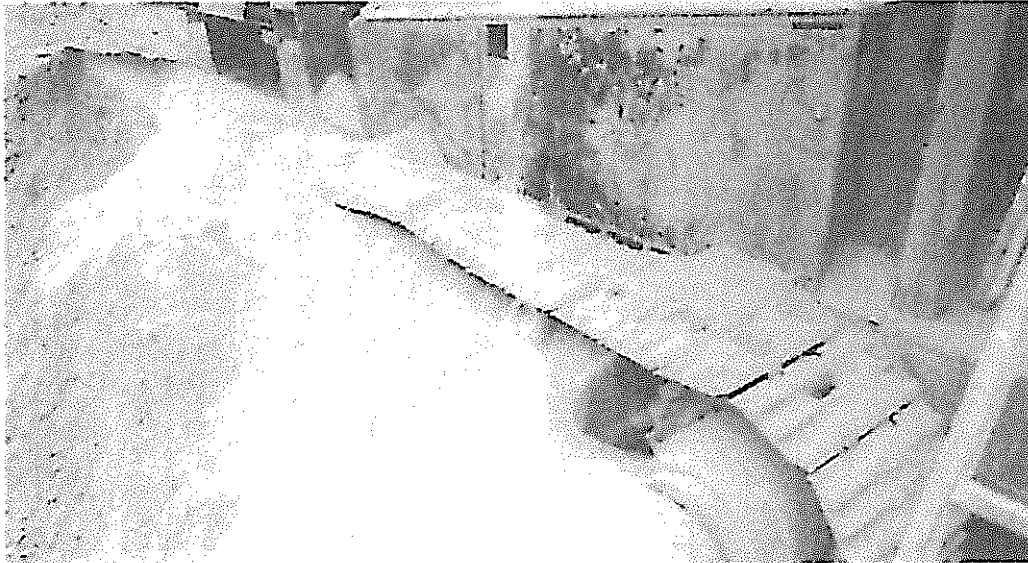
Also skirting rubbers under the crusher are clearly in need of replacing.

Također bočni čistači trake uspod mlina trebaju biti zamjenuti, što je očito iz slike:

A higher grade of rubber skirting can be fitted, available on request.

Bočni čistači veće tvrdoće mogu se ugraditi, dostupni su na zahtjev.
